**Chantier :** Ecole Maternelle Sainte Marguerite  
10 boulevard pages  
13009 Marseille

**Client :** Ville de Marseille

### INSPECTION VIDEO

Réseaux :  
**Eaux Usées**

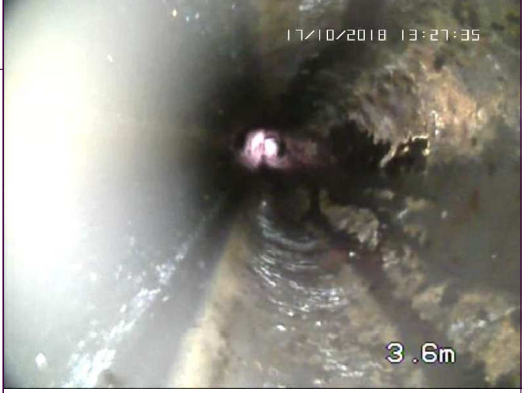
PHOTO : <b>2</b>	DISTANCE : <b>3.60 m de RV2</b>

OBSERVATIONS : <b>RAS à 3.6m</b>

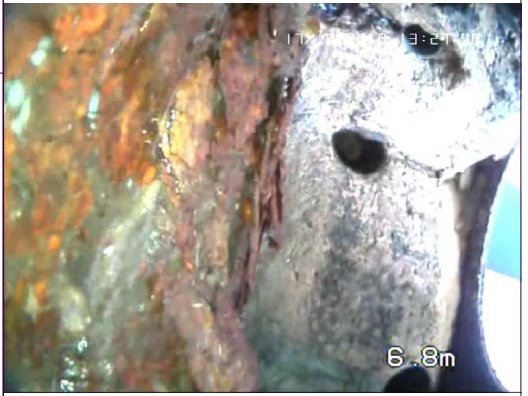
PHOTO : <b>1</b>	DISTANCE : <b>6.80 m de RV2</b>

OBSERVATIONS : <b>Arrivé dans le regard RV1 à 6.8m</b>

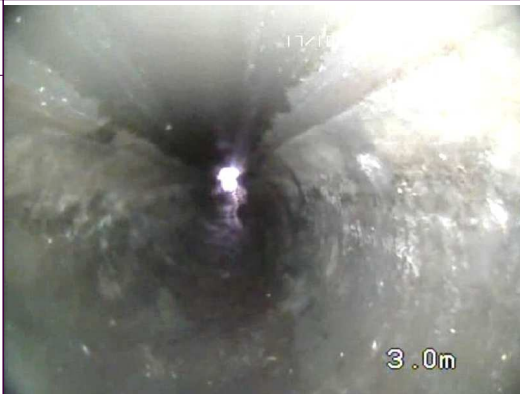
PHOTO : <b>4</b>	DISTANCE : <b>3.00 m de RV2</b>

OBSERVATIONS : <b>RAS à 3m</b>

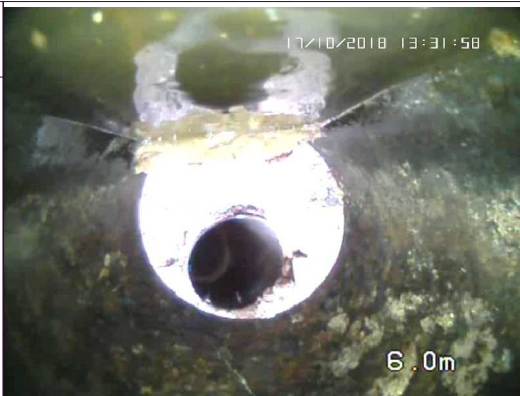
PHOTO : <b>3</b>	DISTANCE : <b>6.00 m de RV2</b>

OBSERVATIONS : <b>Arrivé dans le regard RV3 à 6m</b>

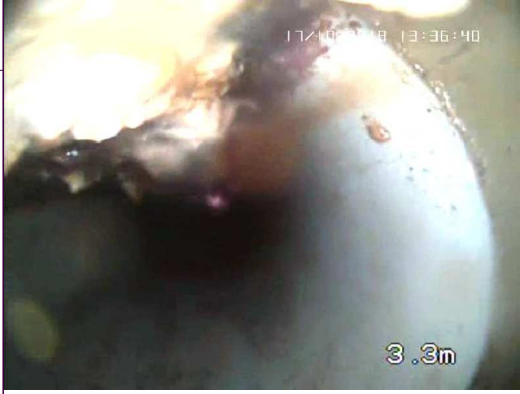
PHOTO : <b>6</b>	DISTANCE : <b>3.30 m de RV4</b>

OBSERVATIONS : <b>Présence de pierre avant notre hydrocurage à 3.3m</b>

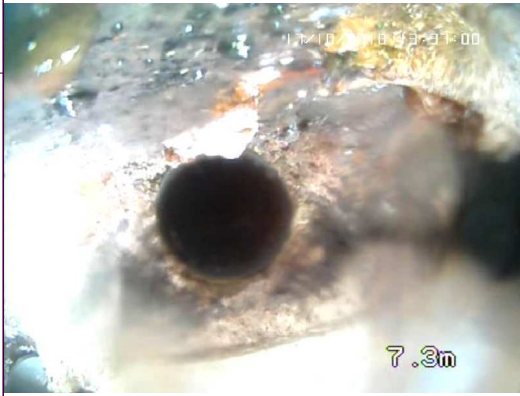
PHOTO : <b>5</b>	DISTANCE : <b>7.30 m de RV4</b>

OBSERVATIONS : <b>Arrivé dans le regard RV3 à 7.3m</b>

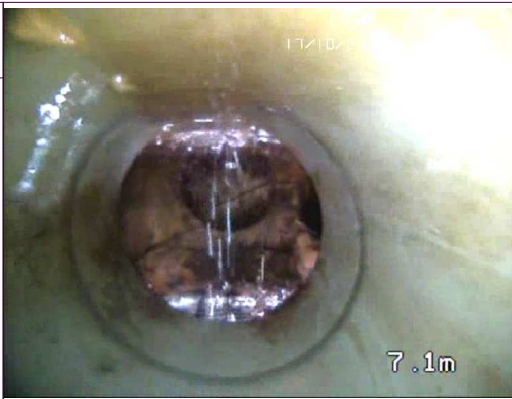
PHOTO : <b>7</b>	DISTANCE : <b>7.10 m de EP2</b>

OBSERVATIONS : <b>Arrivé dans le regard EP1 à 7.1m</b>

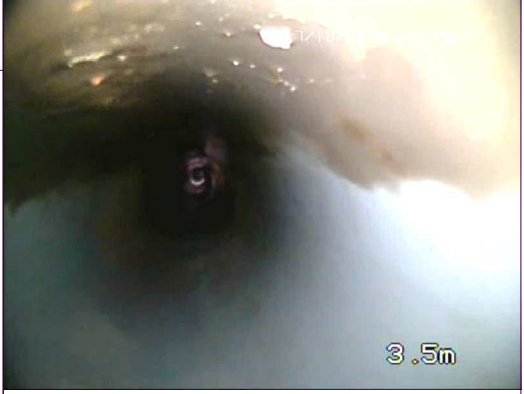
PHOTO : <b>11</b>	DISTANCE : <b>3.50 m de EP2</b>

OBSERVATIONS : <b>RAS à 3.5m</b>

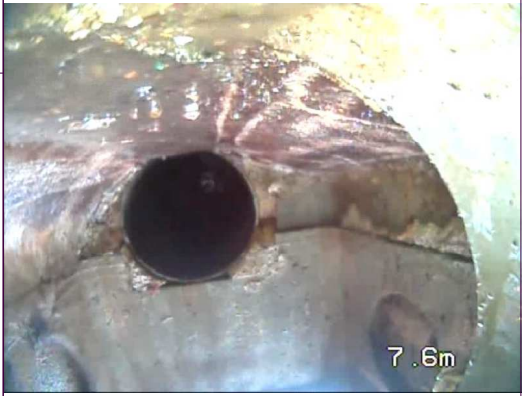
PHOTO : <b>10</b>	DISTANCE : <b>7.60 m de EP2</b>

OBSERVATIONS : <b>Arrivé dans le regard EP3 à 7.6m</b>

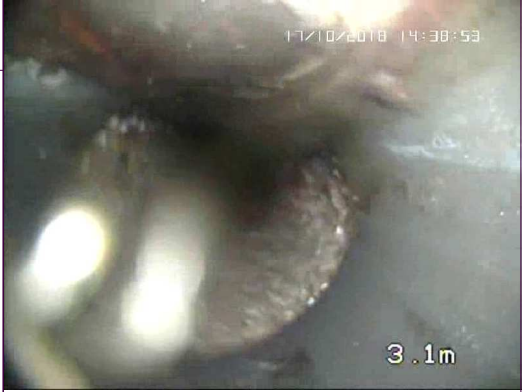
<b>PHOTO : 12</b>	<b>DISTANCE : 3.10 m de RV4</b>

<b>OBSERVATIONS :</b> <b>Raccord PVC/Grès</b>

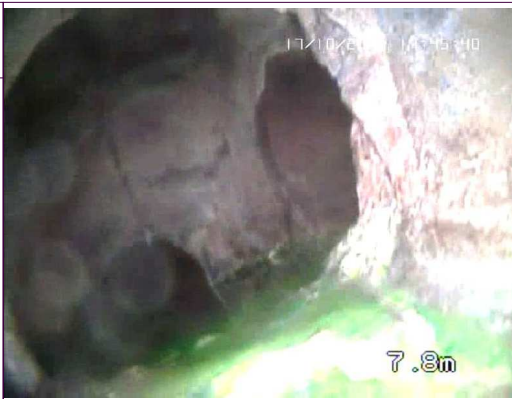
PHOTO : <b>14</b>	DISTANCE : <b>7.80 m de RV3</b>

OBSERVATIONS : <b>Arrivé dans le regard RE1 à 7.8m</b> <b>Marquage au sol</b> <b>Flèche bleue : vers le Pied de chute des WC du 1er étage</b> <b>Flèche Rouge : vers le regard RV6</b>

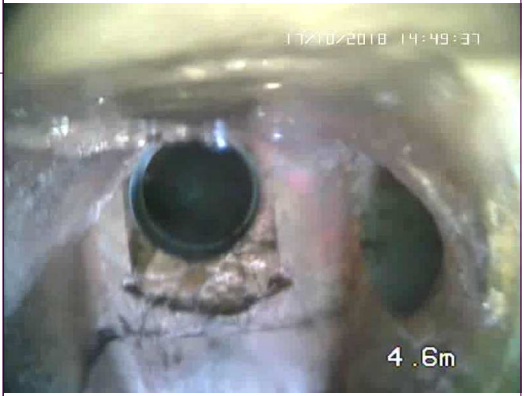
<b>PHOTO : 17</b>	<b>DISTANCE :4.60 m de EP3</b>

<b>OBSERVATIONS :</b> <b>Arrivé dans le regard EP4 à 4.6m</b>

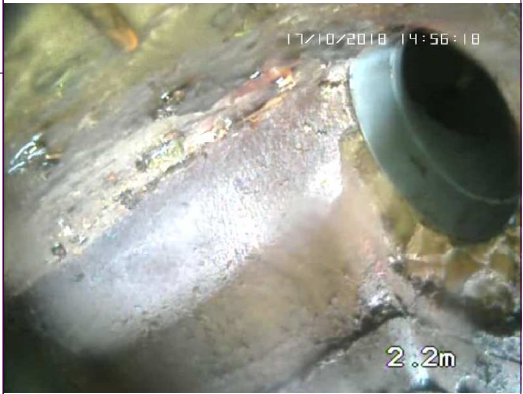
PHOTO : <b>24</b>	DISTANCE : <b>2.20 m de EP5</b>

OBSERVATIONS : <b>Arrivé dans le regard EP4 à 2.2m</b>
