Rapport de repérage des matériaux et produits contenant de l'amiante avant travaux

**RAPPORT DE REPERAGE 17-12-016939 - MATERNELLE SAINTE MARGUERITE-1 / AMIANTE
COMPLEMENT DU DIAGNOSTIC 20150700727 ET 20150400295 SUR LES PARTIES ET ELEMENTS DESIGNES
PAR LE DONNEUR D'ORDRE LE JOUR DE LA VISITE.
ETABLI EN UN EXEMPLAIRE ORIGINAL LE 09/01/2018**

Adresse :	10 Boulevard Pagès 13009 MARSEILLE
Partie de bien inspectée :	Complément du diagnostic 20150700727 du 04/08/2015 et du diagnostic 20150400295 du 18/05/2015 par Mme GARREAU sur les parties et éléments désignées par le donneur d'ordre le jour de la visite et analysés par le laboratoire au sein du présent rapport.
Date de visite :	13/12/2017

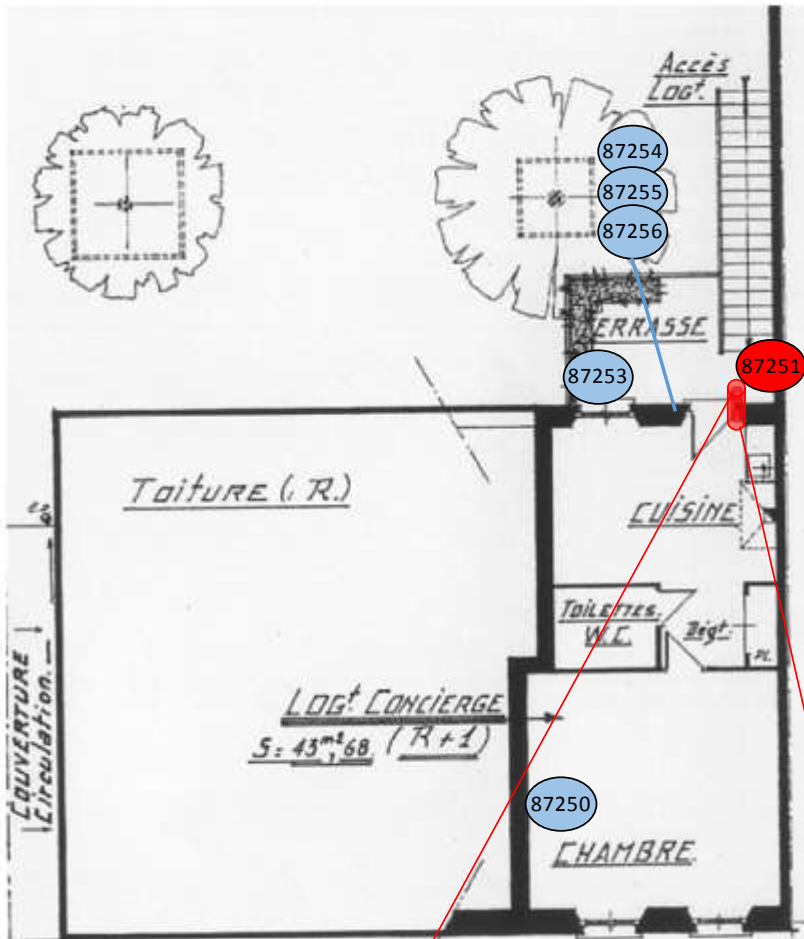
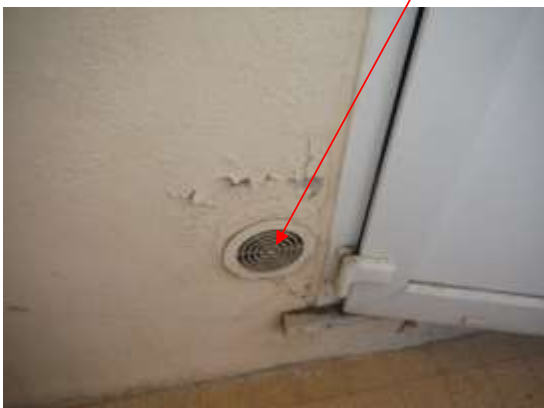
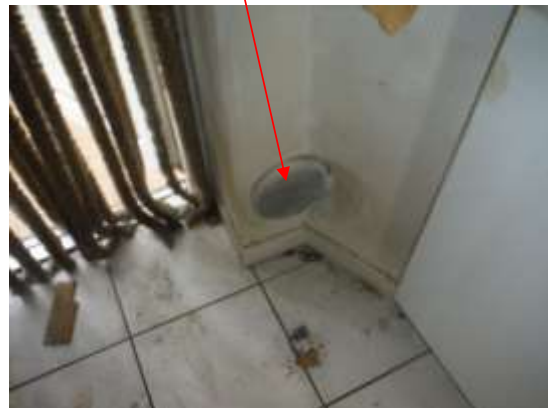
ETAGE 1

Description	Localisation	Prélèvement	Etat
Conduit d'air/Conduit en fibres-ciment (Amiante-ciment)	Cuisine (Étage)	n° 87251	Dégradations locales
Plaque ondulée/Plaque en fibres-ciment (Amiante-ciment)	Toiture logement	n° 87252	Dégradations locales
Revêtement de sol / Dalle plastique	Sanitaires (Etagé)	n° 60997 (rapport 2015040295)	Dégradations locales
Revêtement de sol / Colle bitumineuse avec ragréage	Sanitaires (Etagé)	n° 60998 (rapport 2015040295)	Dégradations locales

Conduit amiante-ciment

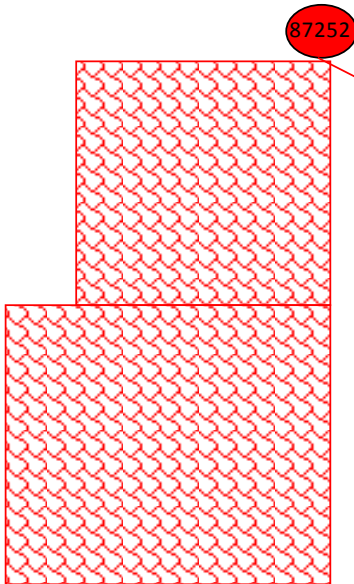
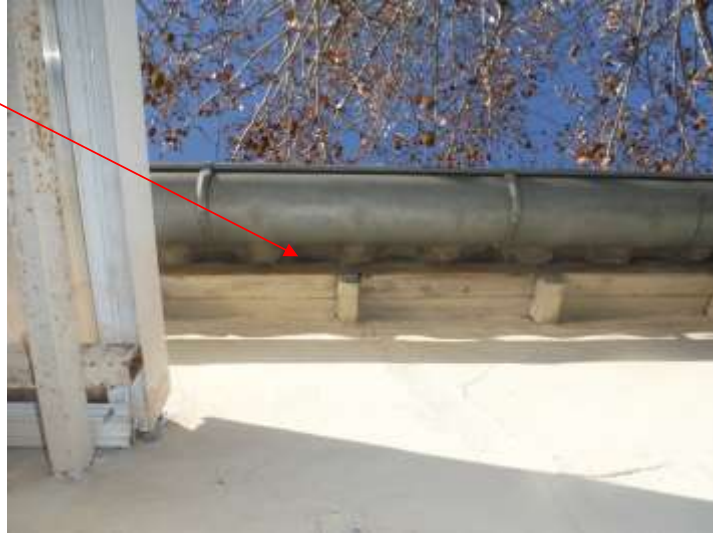
Toiture logement R+1

Attention : Combles et toiture non visités
Non accessibles

Plaques ondulées amiante-ciment **XXX** Prélèvement sans amiante (n° d'analyse).

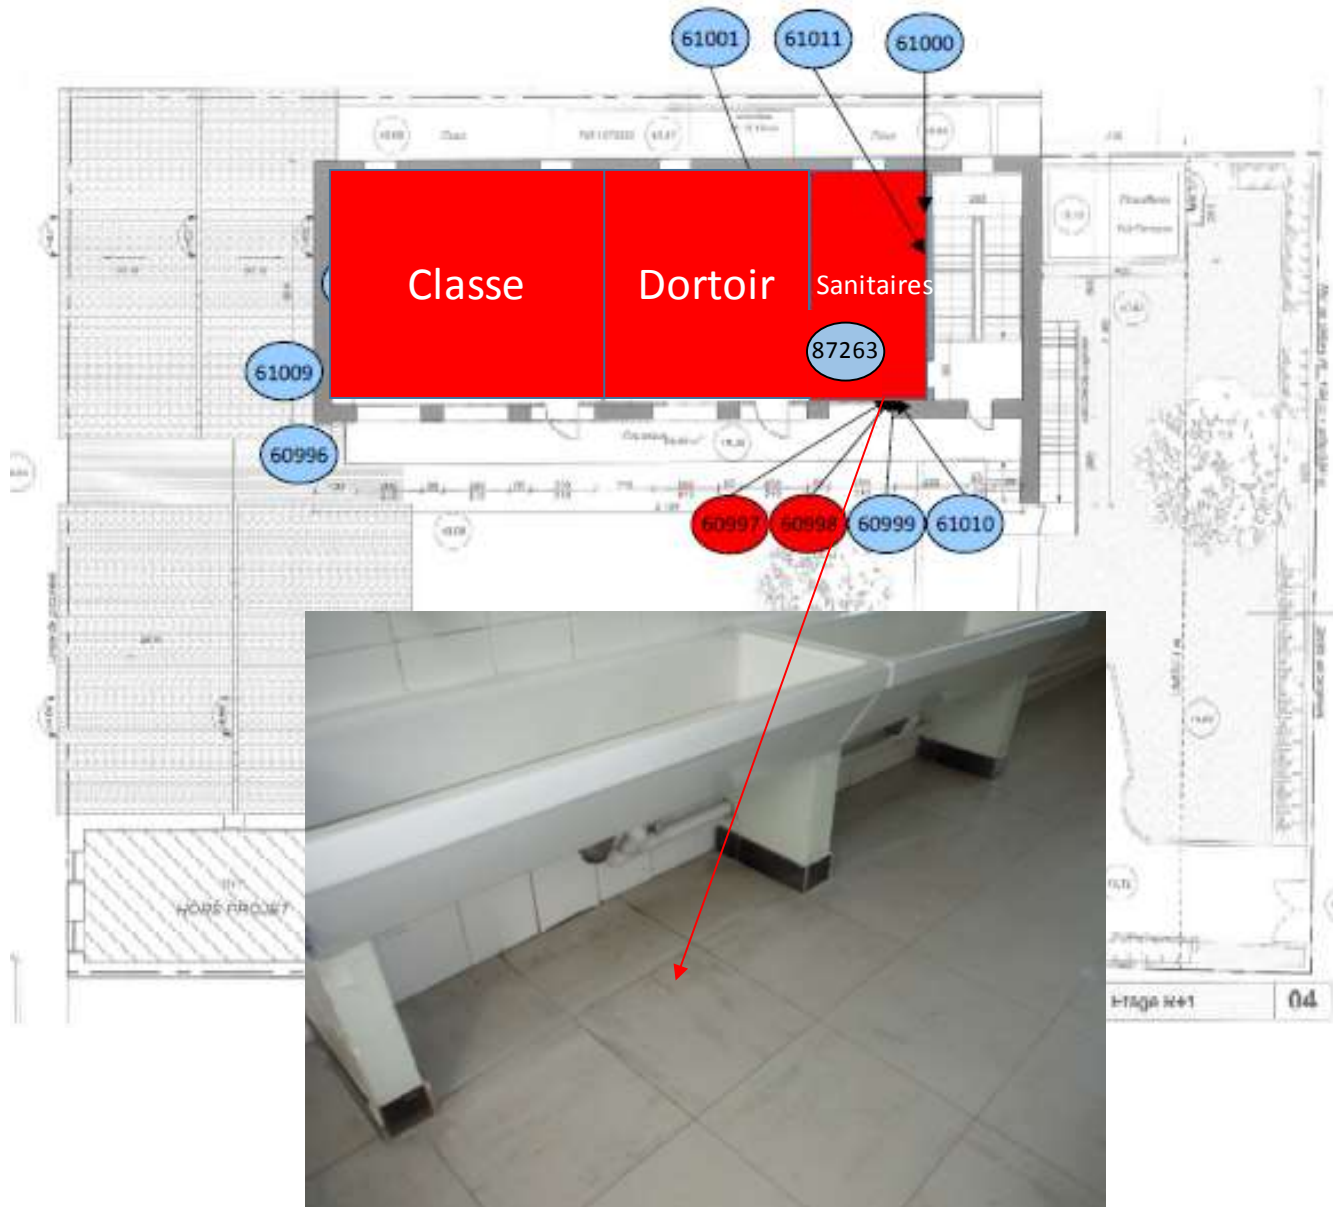
Etage R+1

Dalles de sol amiantées + colle amiantée + ragréage amianté (repérés sur ancien rapport 20150400295)
