Rapport de repérage des matériaux et produits contenant de l'amiante avant travaux

**RAPPORT DE REPERAGE 20150400295_EM SAINTE MARGUERITE-VDM-1 / AMIANTE
ETABLI EN UN EXEMPLAIRE ORIGINAL LE 18/05/2015**

Adresse :	Ecole Maternelle Sainte Marguerite - 10, Boulevard Pagès 13009 MARSEILLE
Partie de bien inspectée :	Aménagement des locaux existants et sanitaires à démolir
Date de visite :	27/04/2015

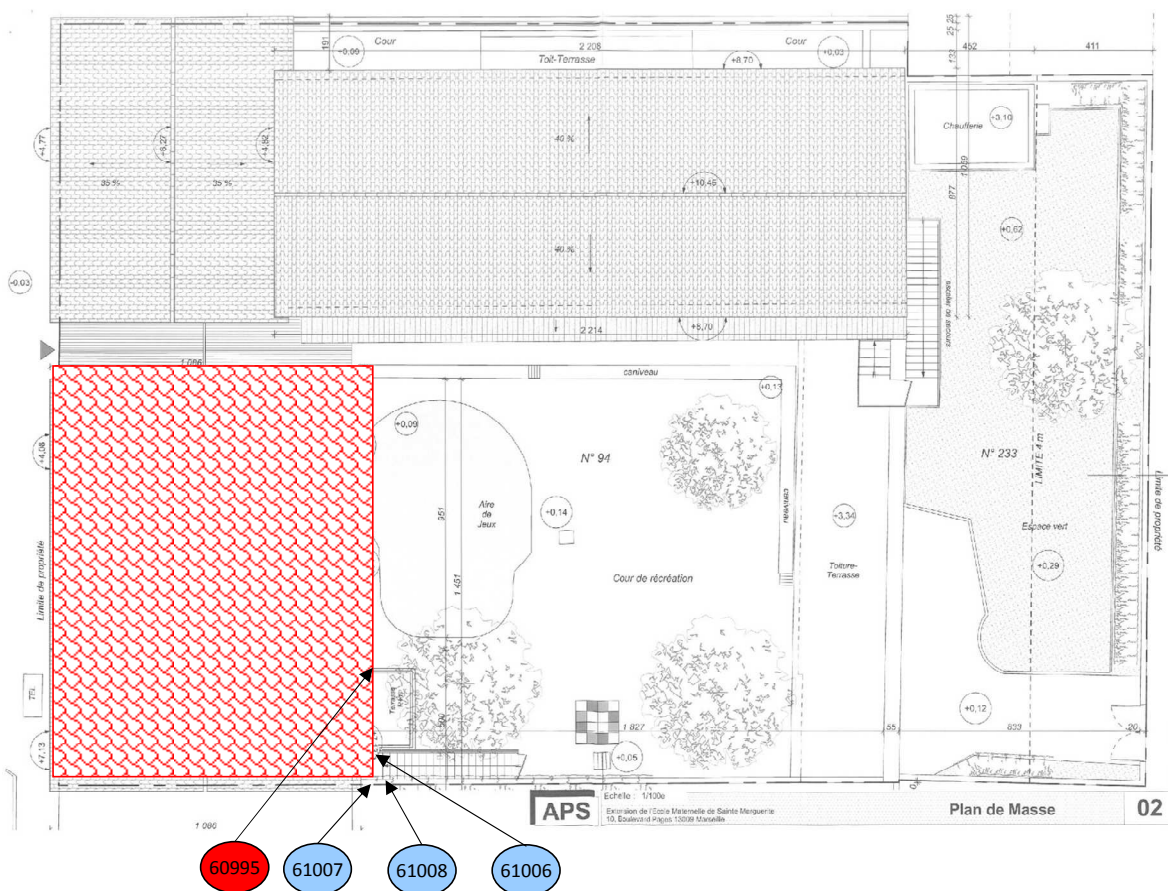
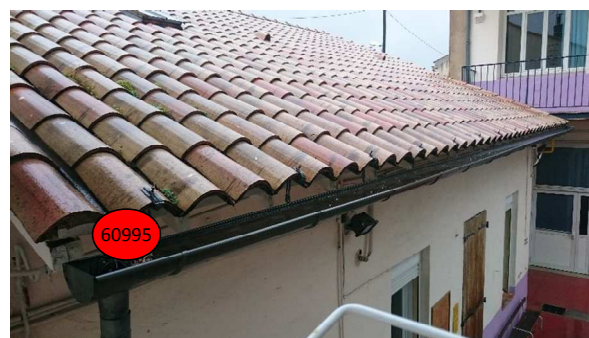
Toiture côté conciergerie

Plaque sous tuile avec présence d'amiante

- Echantillons avec présence d'amiante: n° 60995 (plaques sous tuiles)
- Localisation: toiture côté conciergerie, au-dessus des classes 2 et réfectoire

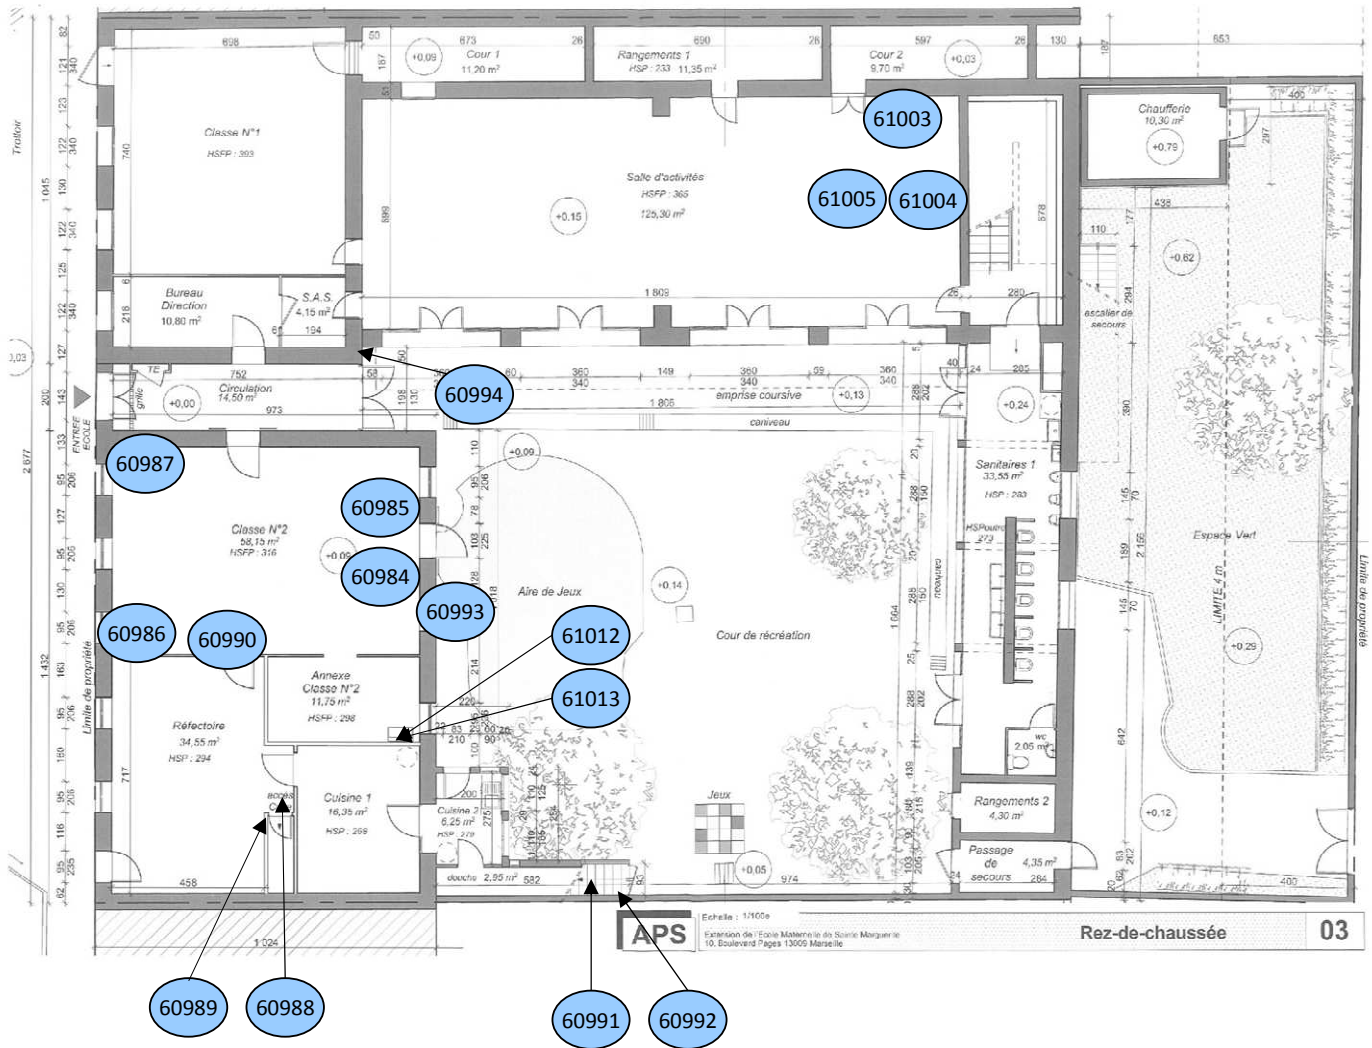
Rez-de-chaussée

Echantillon : absence d'amiante

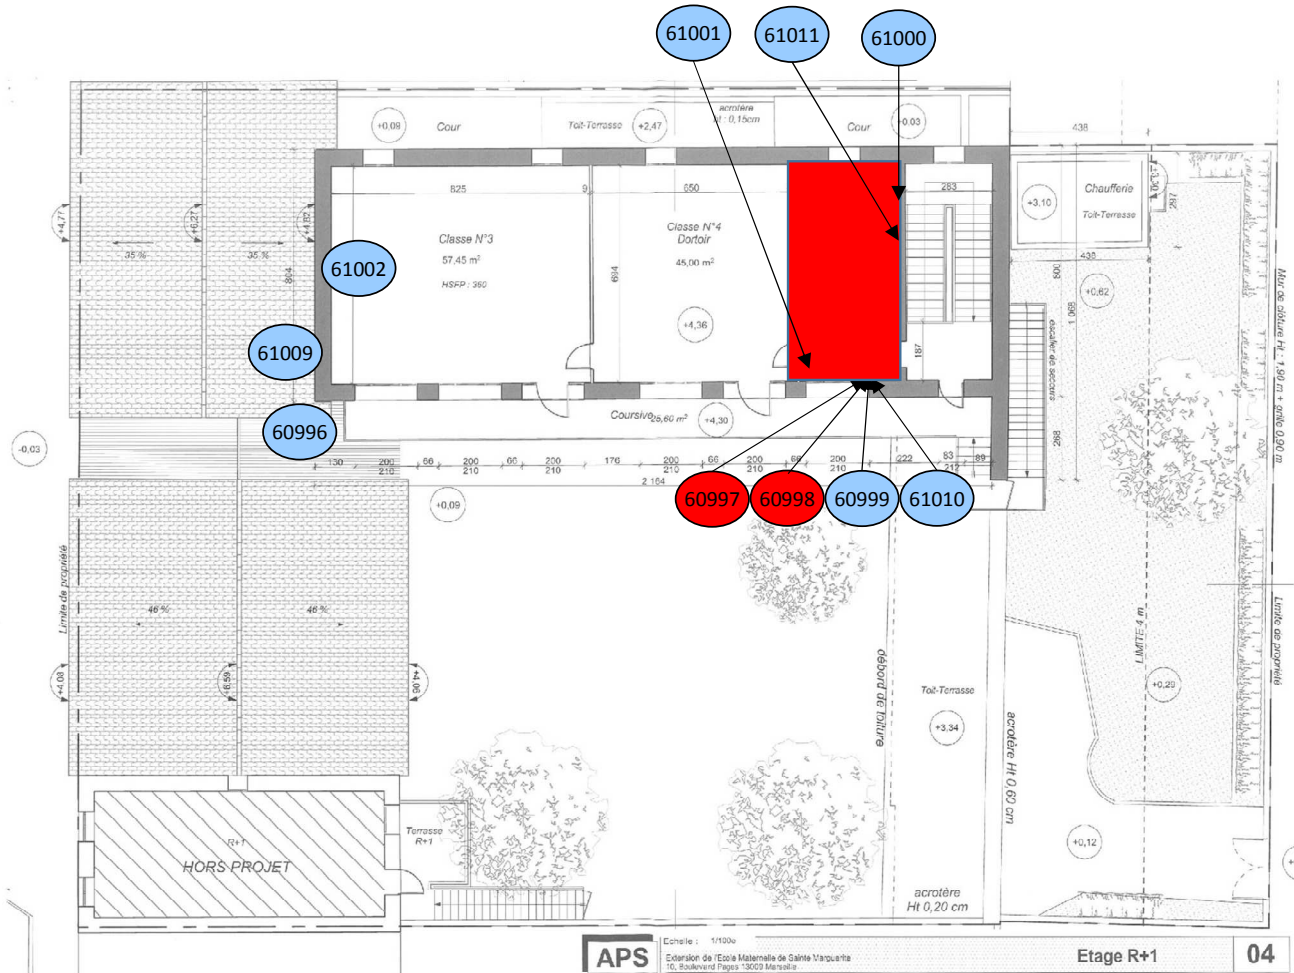
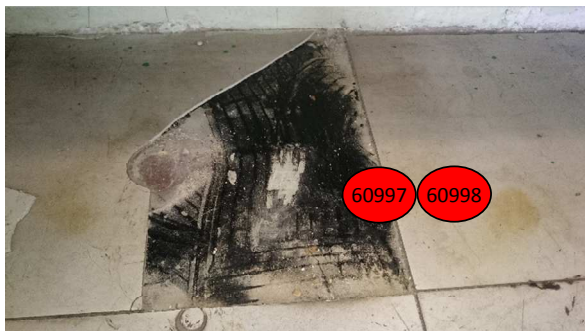
Etage R+1

- Echantillons avec présence d'amiante: n° 60997 (dalle de sol blanche) et n° 60998 (colle noire)
- Localisation: Sanitaires R+1
