**DOSSIER TECHNIQUE AMIANTE CONSTITUÉ SUITE À UNE
MISSION DE REPÉRAGE DES MATÉRIAUX ET PRODUITS
CONTENANT DE L'AMIANTE**

Bâtiment Classes - Enseignement : primaire/secondaire
Etage : R + 1

**ECOLE MATERNELLE SAINTE MARGUERITE
10, boulevard Pages
13009 - MARSEILLE**

Dossier n° AM 436 - 1580 - 540

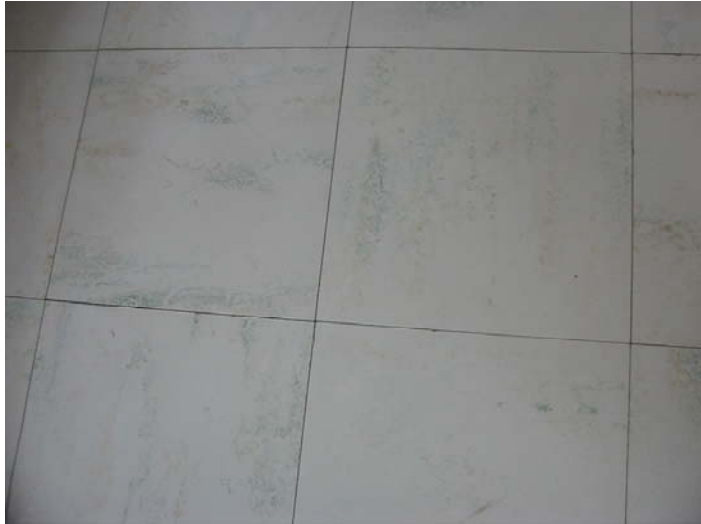
DALLES DE SOL THERMOPLASTIQUES 2 BEIGES CONTENANT DE L' AMIANTE APRES ANALYSE (ECHANTILLON N° 12664). CES DALLES SONT PRESENTES DANS LES SANITAIRES ET 2 CLASSES DU 1^{ER} ETAGE.

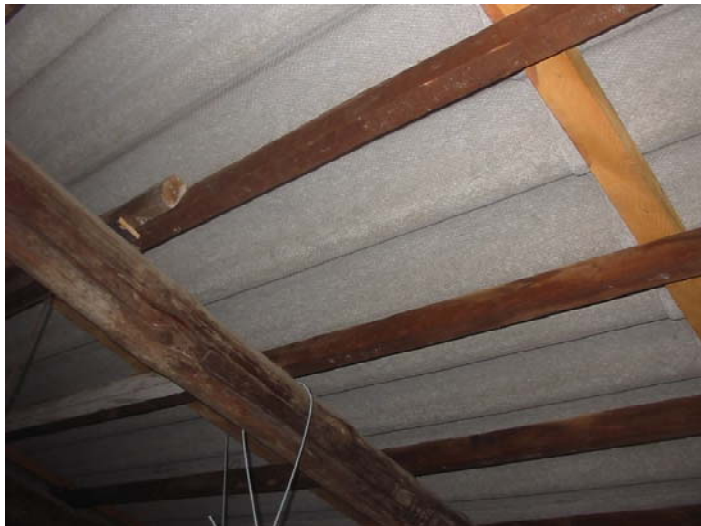
PLAQUES ONDULEES EN AMIANTE CIMENT PRESENTES EN TOITURE.

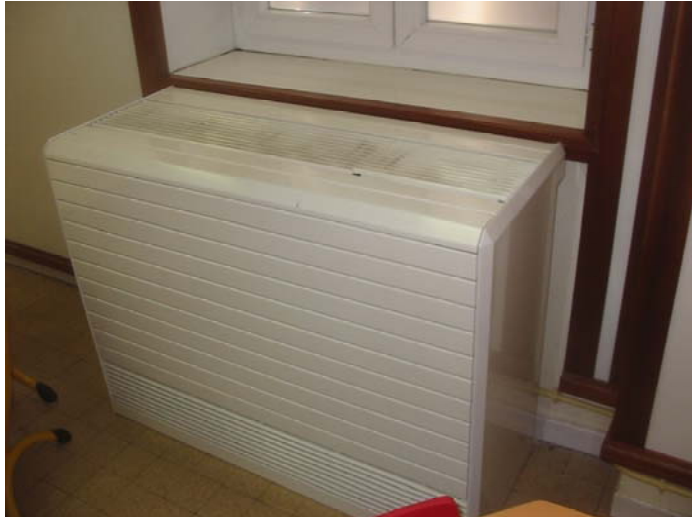
APPAREILS INDIVIDUELS DE CHAUFFAGE A GAZ SUSCEPTIBLES DE CONTENIR DE L'AMIANTE PRESENTS DANS L'ENSEMBLE DU BATIMENT. UNE VERIFICATION SERA NECESSAIRE EN CAS DE TRAVAUX SUR CES ELEMENTS.

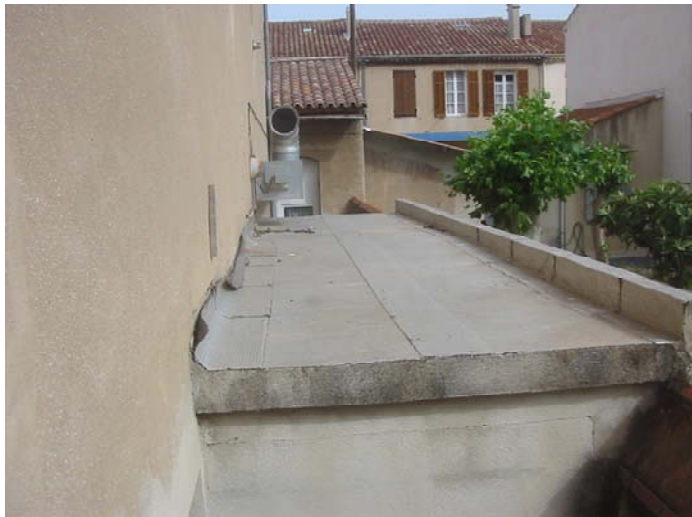
REVETEMENT D'ETANCHEITE BITUMINEUX SUSCEPTIBLE DE CONTENIR DE L'AMIANTE PRESENT EN TOITURE DU BATIMENT. UNE ANALYSE SERA NECESSAIRE EN CAS DE TRAVAUX SUR CE MATERIAU.
